绿晶公馆

水土保持设施验收报告

建设单位：中山市中澳房地产开发有限公司

编制单位：珠海建研科技有限公司

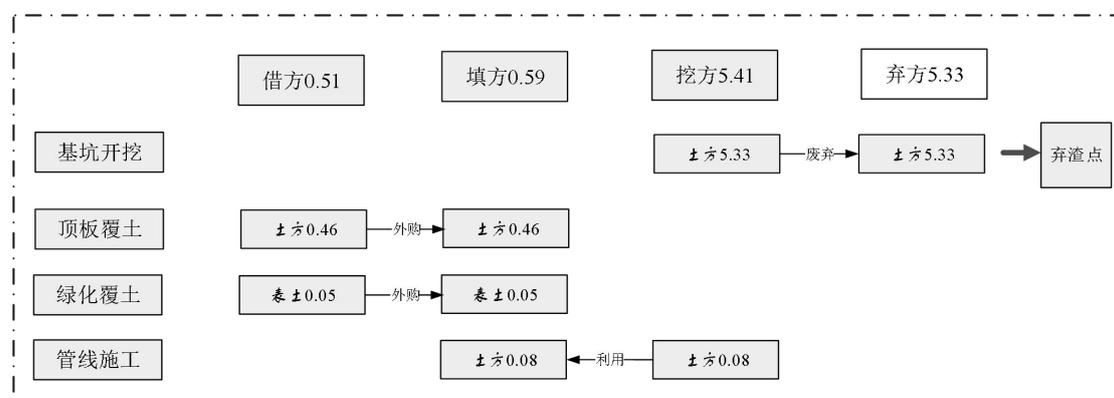
图 1-2 土石方平衡流向图 单位：万 m³

工程土石方平衡及调配利用详见表 1-2，土石方流向框图见图 1-2。

序号	分项名称	挖方	填方	调入		调出		借方量		余方量	
				数量	来源	数量	去向	数量	来源	土方	去向
1	基坑开挖	5.33								5.33	中山市合生地产地块项目回填
2	顶板覆土		0.46					0.46	外购		
3	绿化覆土		0.05					0.05	外购		
4	管线施工	0.08	0.08								
	合计	5.41	0.59					0.51		5.33

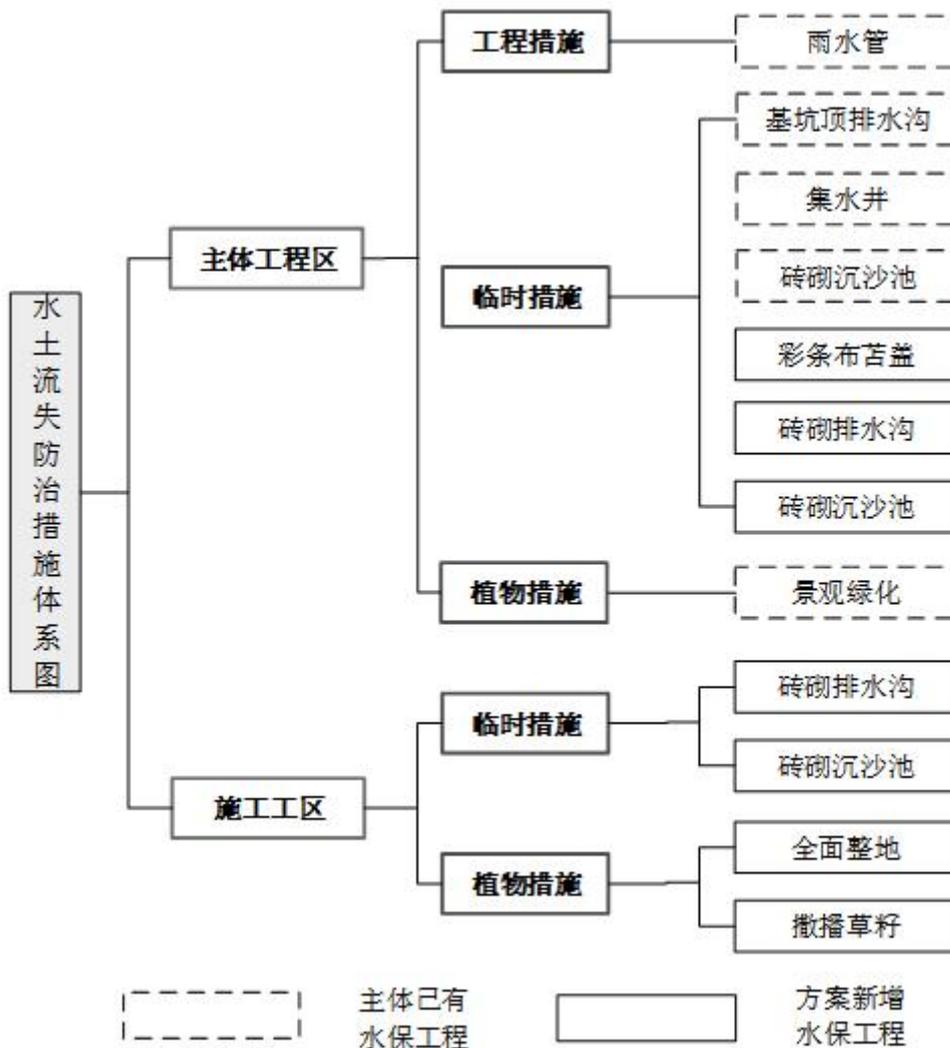
图 2-1 水土流失防治措施体系框图

根据工程布置、施工总布置和施工特点，针对各分区的水土流失特点，结合主体工程设计中具有水土保持功能的工程与工程实施进度安排，按照工程措施与植物措施相结合，永久工程和临时工程相结合的原则，统筹布局水土流失防治体系。在防治措施具体配置中，以工程措施为先导，充分发挥其速效性和控制性，同时也要发挥植物措施的后续性和生态效应，使本项目形成一个完整的水土流失防治措施体系。

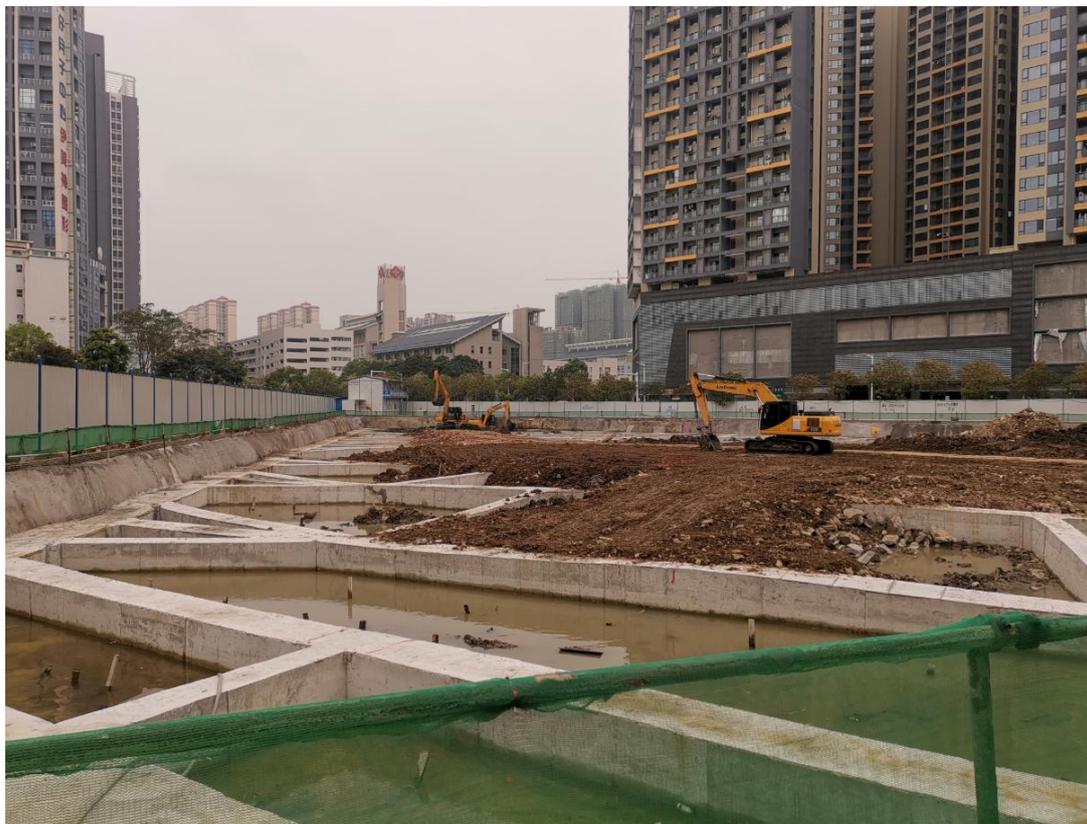
项目早期现场照片 1

附件 12：项目早期施工场地情况

本工程已开工，开工前未剥离表土，未设置表土堆放场。基坑开挖施工采用随挖随运的方式，也未设置临时堆土场。
